Rudolf Osthof

Die Burg auf dem Thalmässinger Landeck

Versuch einer Rekonstruktion

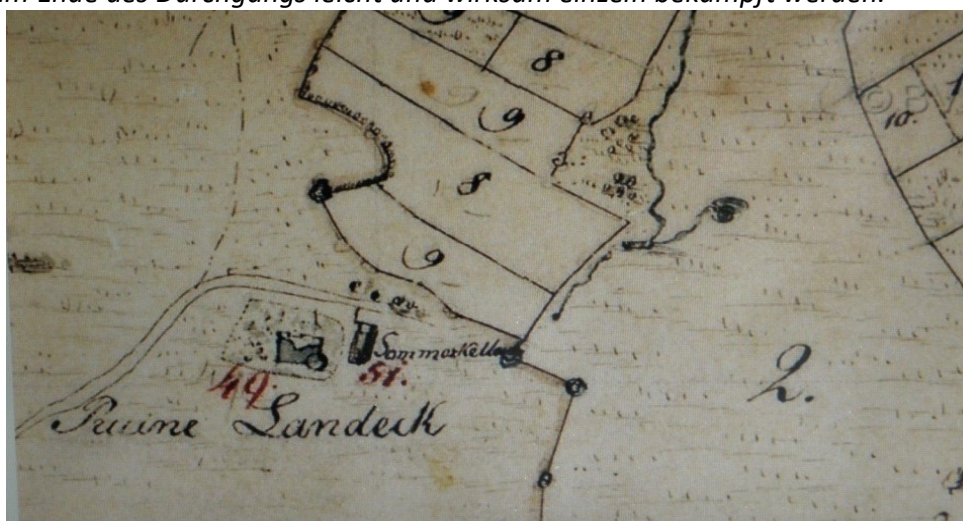
Wasserquellen am hinteren, östlichen Landeck, aus einem alten Plan der Gemeinde Thalmässing. Danach floss ein Teil des Wassers zu Tal und ein anderer in die eingezeichnete Viehtränke rechts neben den Bachlauf (über der Ziffer 2.).

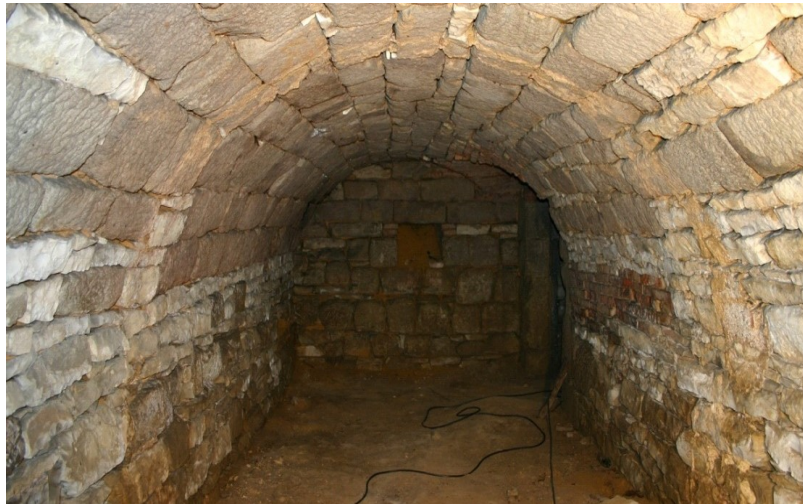
Vorkeller, hinten rechts ist der Eingang in den Hauptkeller Foto Eva Schultheiss
Unter den gegebenen Annahmen werden der Hauptkeller und die hintere Hälfte des Vorkellers als vormalige Burgkellerräume angesehen.

Besonders gut sind zum Vorkeller hinein die Portalsteine links und rechts zu sehen. Im Bogen darüber ist nur noch der Schlussstein aus Sandstein, den Rest bilden Ziegelsteine. Im Vorkeller lassen die Mörtelreste im Vordergrund, an der Decke und den Seitenwänden das ehemalige Ende des Raumes erahnen. Vermutlich wurde das Mauerwerk dazu erst nach **1460** entfernt - bei der Umgestaltung zum Bierkeller. Hinter dem Bildbetrachter befindet sich der heutige Eingang in den Vorkeller. Es ist die Richtung zum Hauptkellerein- und -ausgang. Früher ging es vom Burghof aus direkt zum Keller hinein. Für einen möglichen Treppenabgang aus dem Erdgeschoss des Palas in den Keller hinein gibt es keinen erkennbaren Hinweis mehr, einen Treppenabgang oder eine Rampe hat es aber sicher gegeben. Für eine ehemalige Bodenbefestigung fehlt heute in den Kellerräumen jeder Nachweis.

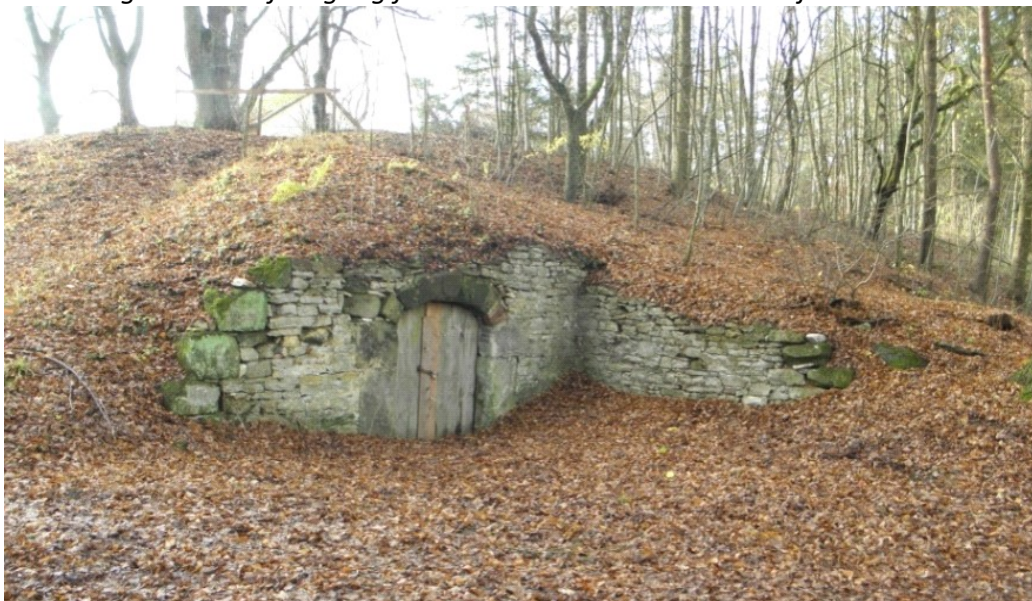
Neuzeitlicher, nördlicher Bierkellereingang

Die stark beschädigten Portalsteine am Kellereingang sind auf dem Bild ebenfalls noch zu erkennen. Es ist nicht auszuschließen, dass sich noch weitere Keller in der Haupt- und Vorburg befunden haben. Anlass zu dieser Annahme ist unser gemeinsamer, geführter Besuch in der Burg Thann in Burghann kurz vor Weihnachten 2014. Obwohl es dort auf der rechten Seite der Burg heute noch viel Kellerraum gibt, wurde in der linken Seite im Zuge der Burgmauersanierung ein zusätzlicher, alter, aber verfallener Gewölbekeller entdeckt. Darüber soll sich früher auch ein Palas befunden haben.

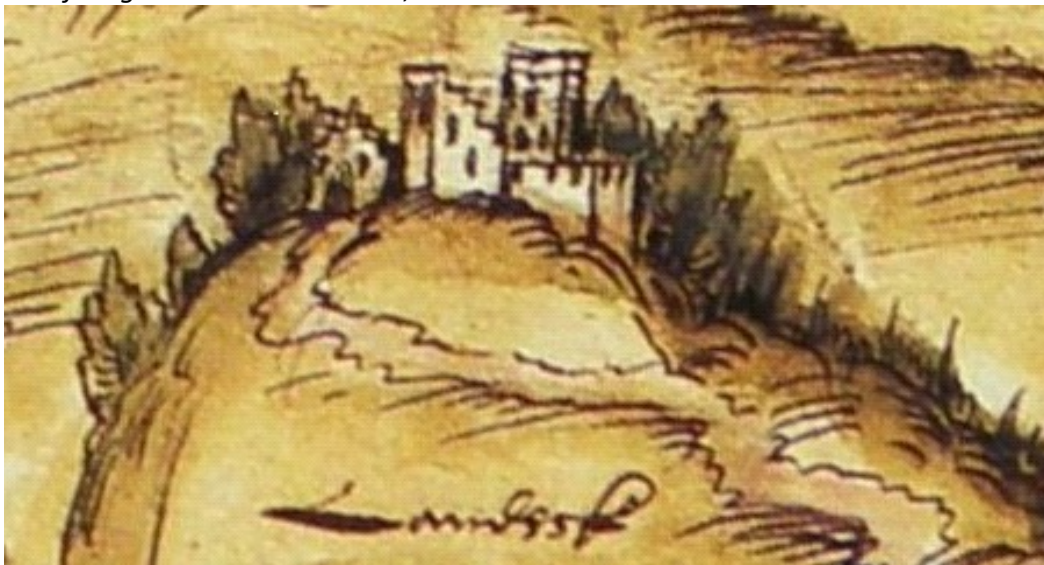
Diese Karte ist Teil des Umschlagbildes.

Hinter der halben Haupttormauer ist rechts eine klobige hohe, vielleicht quadratische Turmruine mit großen Fenstern zu erkennen. Das könnte der Rest einer vorherigen Turmhügelburg gewesen sein, der dann, wie feste Häuser und Turmhügelburgen allgemein, oft ein Vorgängerbauwerk der Burgen war.

*Das Fehlen von Ruinenresten rechts hinter der rechten (nördlichen) Außenmauer macht stutzig. Die Mauer erscheint viel zu kurz für die originale Länge von mehr als 40 m. Der Zeichner wird wohl auf den Rest verzichtet haben. Jedoch befand sich links neben der Mauer im Burginnern dann der Burgkeller, und darüber wahrscheinlich noch ein Palas. Möglicherweise aber war das Ruinenmaterial des Palas **1537** bereits weiterverwendet worden deshalb nicht mehr sichtbar. Der vermutlich obligatorische hölzerne Wehrgang hinter der Mauerkrone war sicher verrottet oder abgebaut, und Reste davon sind aus der gewählten Perspektive ebenfalls nicht zu sehen.*

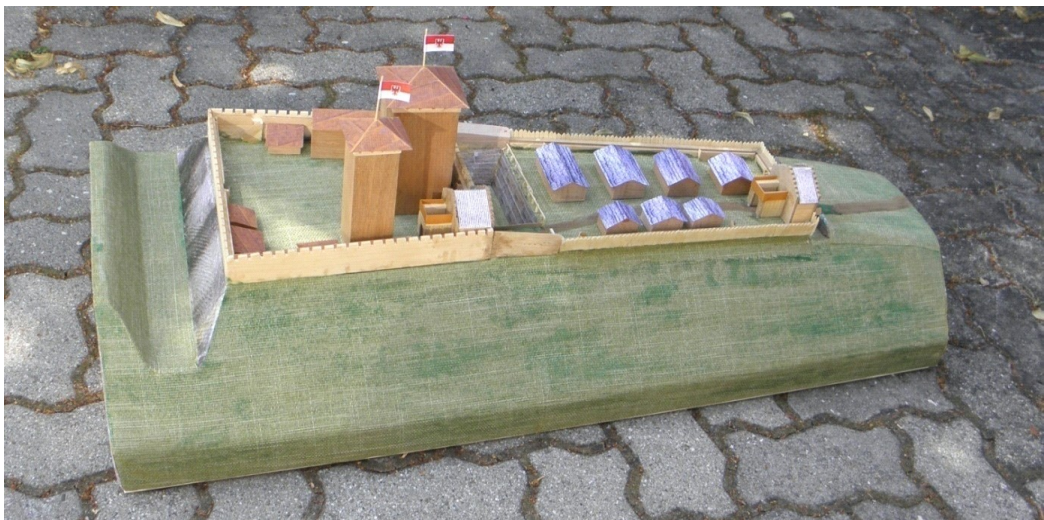
Südansicht Foto Rudolf Osthof

Die nicht beabsichtigten bläulich schimmernden Strohdächer der Vorburg sind während des Druckens durch eine leere Farbpatrone entstanden.

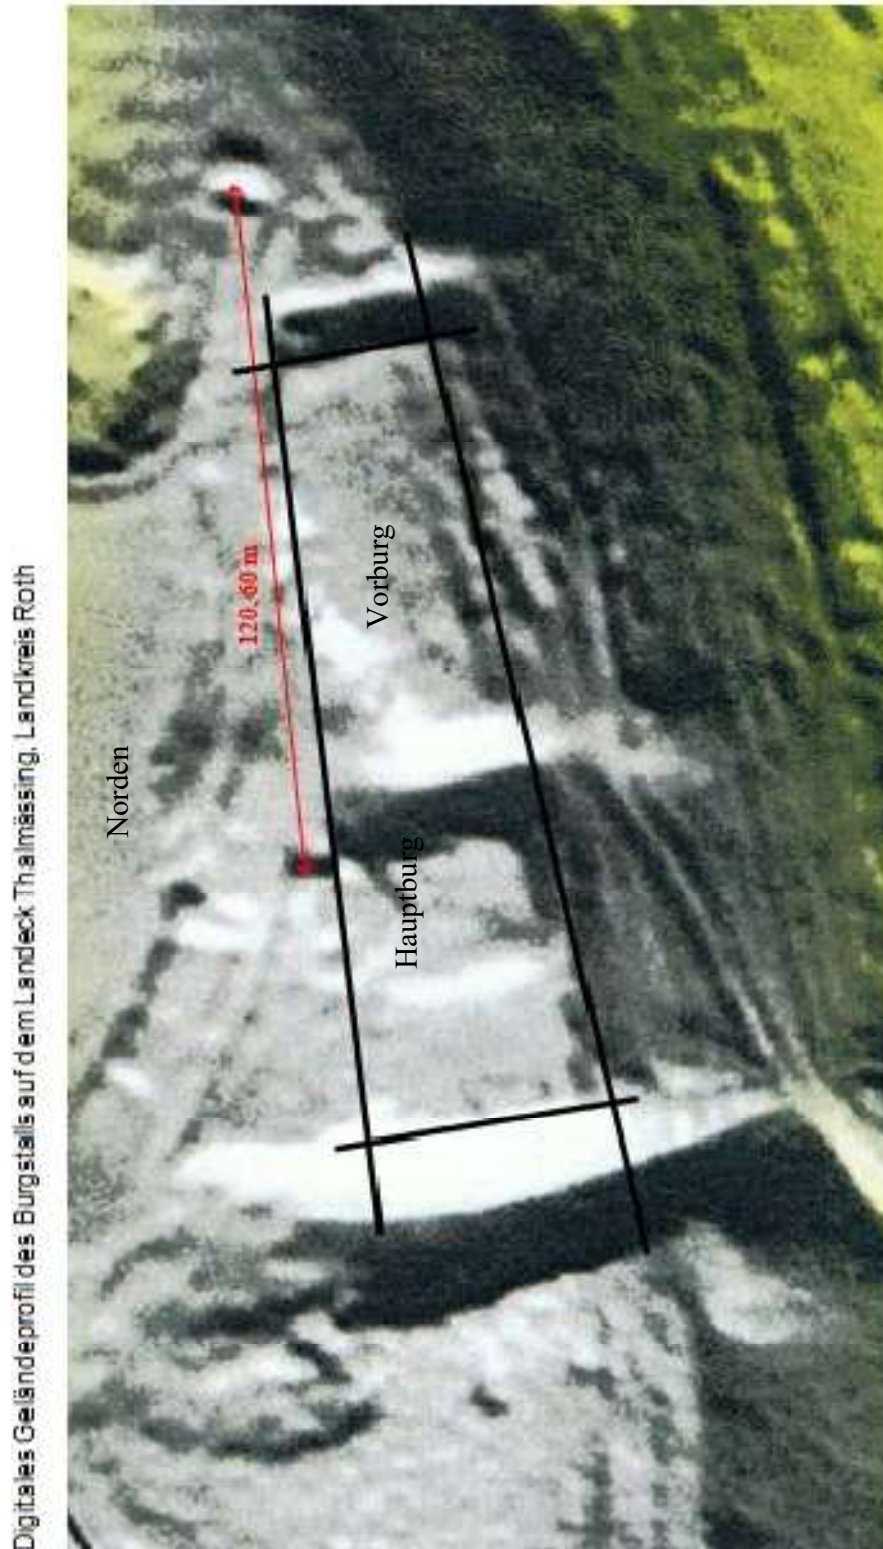
nach und nach abgetragen wurden. Die im Verhältnis zur roten, **120,60 m** langen Referenzlinie angenommenen Maße berücksichtigen diese Veränderungen bereits.

Berechnung der Burgmaße aus dem Kartenausschnitt der Seite 4
