Rudolf Osthof

Die Burg auf dem Thalmässinger Landeck

Versuch einer Rekonstruktion

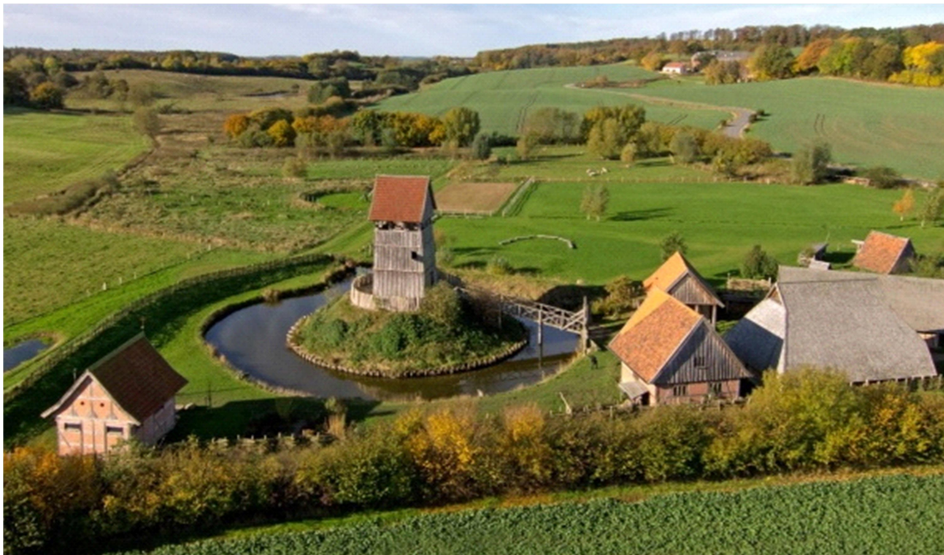
Die **Lütjenburg** in Schleswig-Holstein ist der Neubau einer Turmhügelburg in **idealer** Ausführung und zugleich das **Mittelalterzentrum Schleswig-Holsteins**.

Diese Burg, jedoch aus anderer Perspektive ist auch beispielhaft auf der Schautafel zur ehemaligen Turmhügelburg in Thalmässing – Hagenich zu sehen. Man erkennt sehr deutlich:

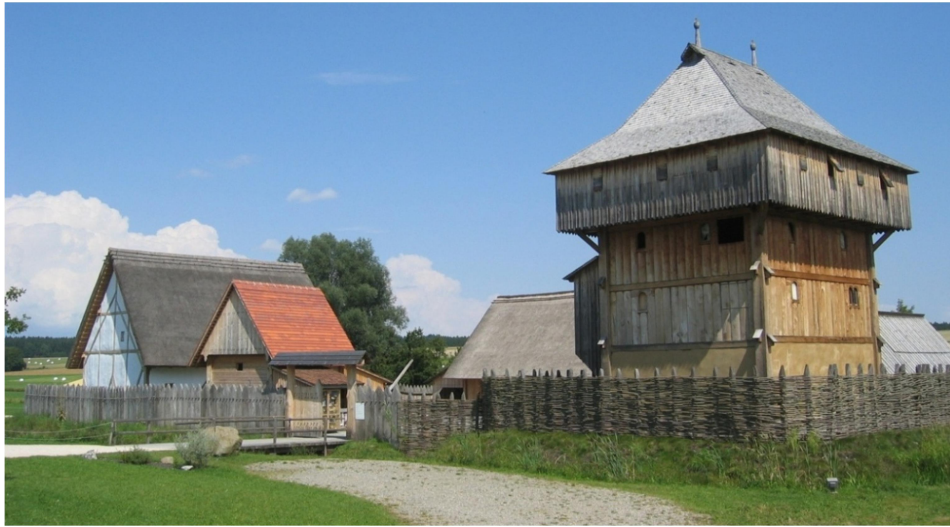
Auch die **Bachritterburg** in Kanzach, Oberschwaben ist so gebaut. Ihr Burgstall befindet sich heute aber etwa 50 m hinter dem Standplatz des Fotografen. Der Turm stellt hier die Kernburg dar, die restlichen Gebäude die Vorburg.

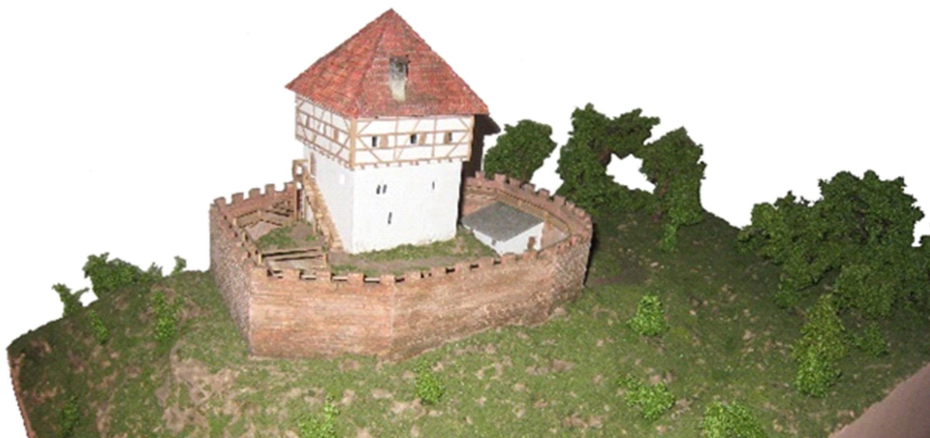
Burg Altenheideck, Rekonstruktion des Aussehens, von **Dr. Joachim Zeune**. An diesem Beispiel ist erkennbar, dass auch den Turmhügelburgen ähnliche kleine Burgen schon mit Steinen gebaut wurden.

Obwohl die Burg Altenheideck **keine** eigentliche Turmhügelburg war, hatte sie etwa das Aussehen der zu dieser Zeit noch vertrauten Turmhügelburgen. „Altenheideck wurde vor **1192 erbaut**, da nannte sich Hadebrand erstmals nach Heideck, die Burg muss also schon bestanden haben. Das passt auch mit der Anlage zeitlich zusammen“ (Aussage von Eva Schultheiß). Die hier fehlende Vorburg dieser Grundherrschaft wurde wahrscheinlich – weil erforderlich, durch einen Fron- oder Meierhof in der Nähe ergänzt (=wohl Altenheideck). Die Turmhügelburgen hatten je nach Standort und Aufgabe viele Varianten möglich gemacht. Wichtig war bei der Verteidigung immer ein turmähnlicher, erhöhter und sicherer Standplatz. Auch auf dem **Teppich von Bayeux** (in der Normandie), wohl nach **1070** in Südengland gestickt, sind **zeitgenössisch** sehr viele Details für Forscher vieler Richtungen dargestellt. So ist auch das Prinzip der Turmhügelburg vorhanden. In der Bildmitte befindet sich der Turmhügel, darauf der Palisadenzaun und von diesem sicher eingeschlossen der Turm.

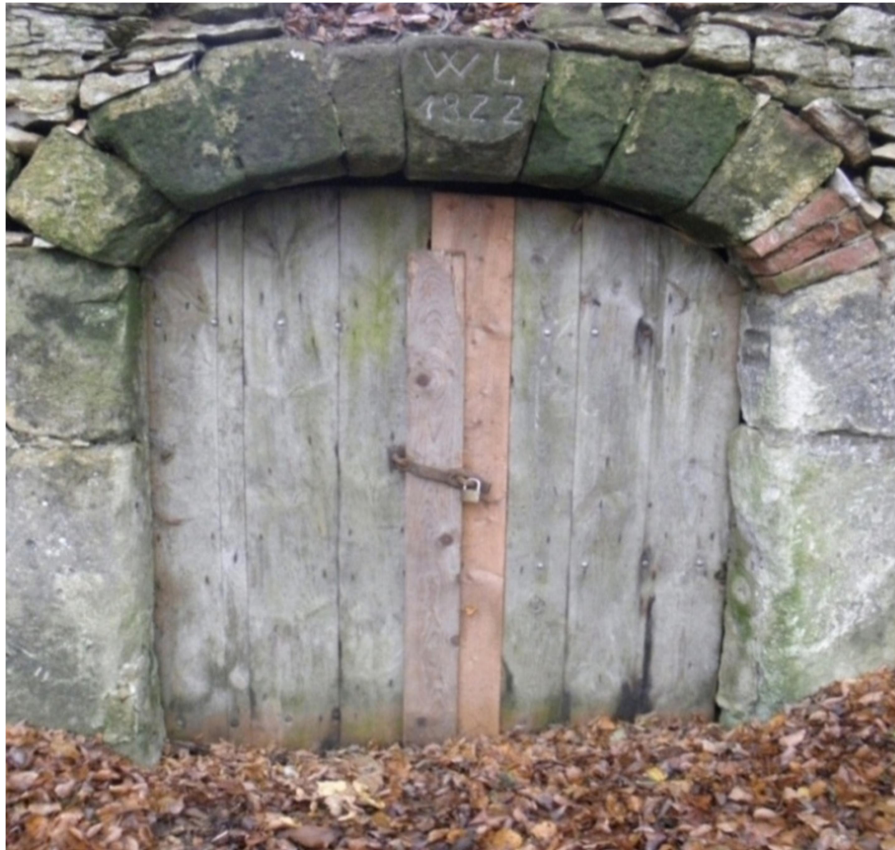
Heutiger Kellereingang Foto Rudolf Osthof

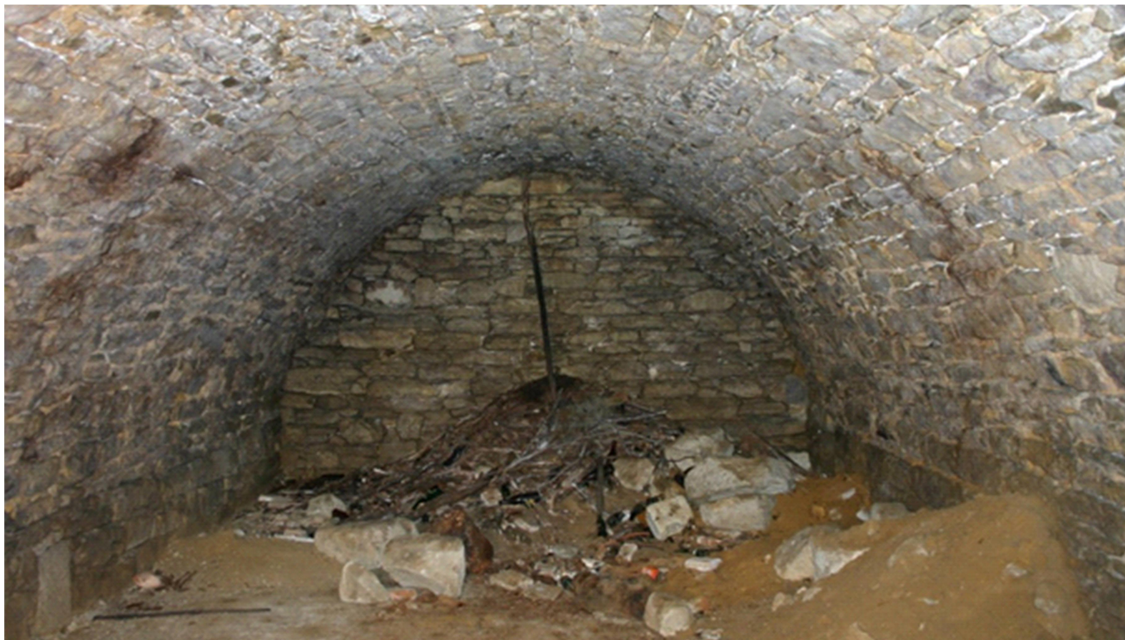
Hauptkellergewölbe

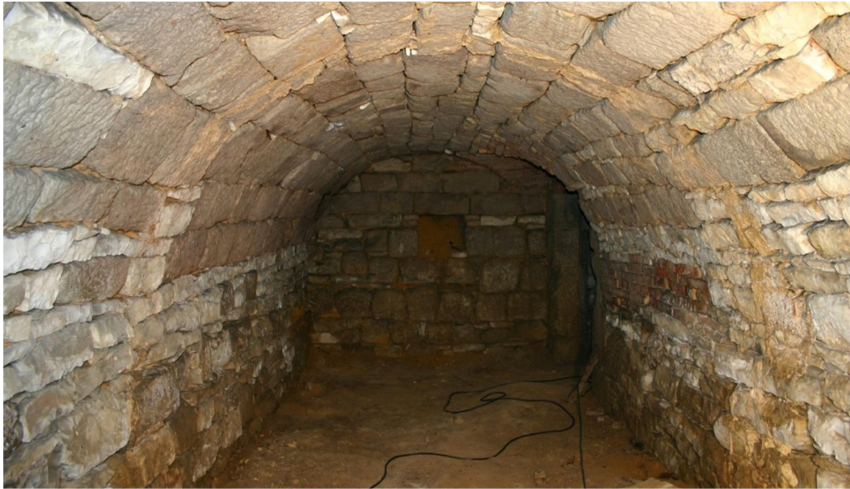
Das folgende Bild zeigt den Vorkeller. Besonders gut sind im Eingang die Portalsteine links und rechts zu sehen. Im Bogen darüber ist nur noch der Schlussstein aus Sandstein, den Rest bilden schlechte Ziegelsteine. Hinten rechts ist der Eingang zum Hauptkeller.

Vorkeller, hinten rechts ist der Eingang in den Hauptkeller

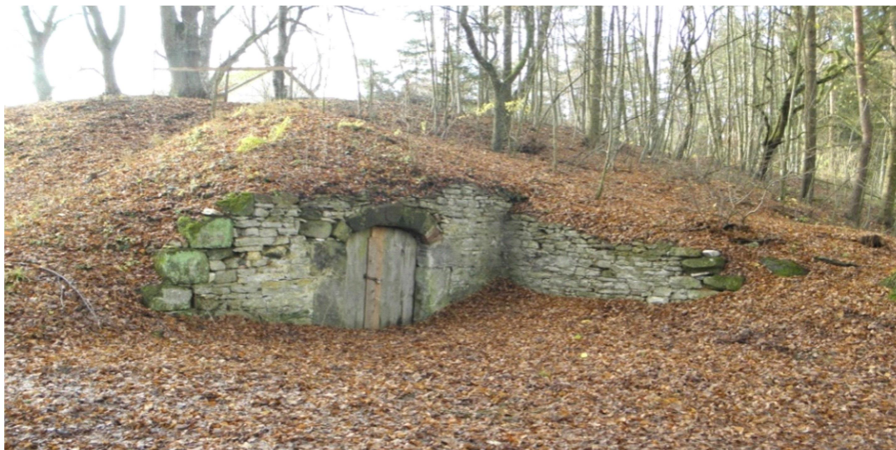
Neuzeitlicher, nördlicher **Bierkellereingang**

Die stark beschädigten Portalsteine am Kellereingang sind auf dem Bild ebenfalls noch zu erkennen. Es ist nicht auszuschließen, dass sich noch weitere Keller in der Haupt- und Vorburg befanden. Anlass zu dieser Annahme ist ein geführter Besuch in der Burg Thann in Burghann kurz vor Weihnachten 2014. Obwohl es dort auf der rechten Seite der Burg heute noch sehr viel Kellerraum gibt, wurde in der linken Seite im Zuge der Burgmauersanierung ein weiterer alter, aber verfallener Gewölbekeller entdeckt. Darüber soll sich früher ebenfalls ein Palas befunden haben.

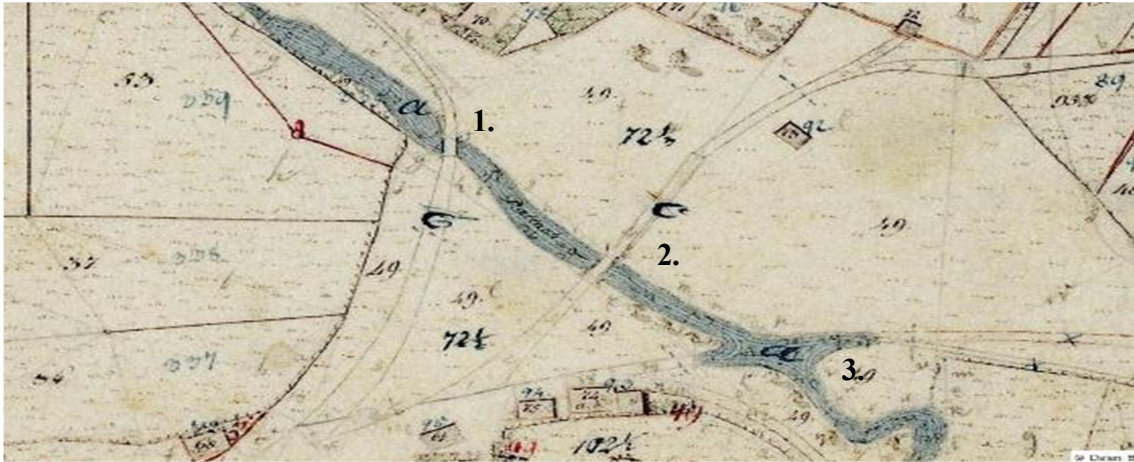
Urkatasterkarte des südlichen Landeckfußes zwischen 1808/1865

Die blaugrüne Thalach war erst um 1970 vertieft und begradigt. An ihr sind zu sehen von links oben nach rechts unten die Stelle

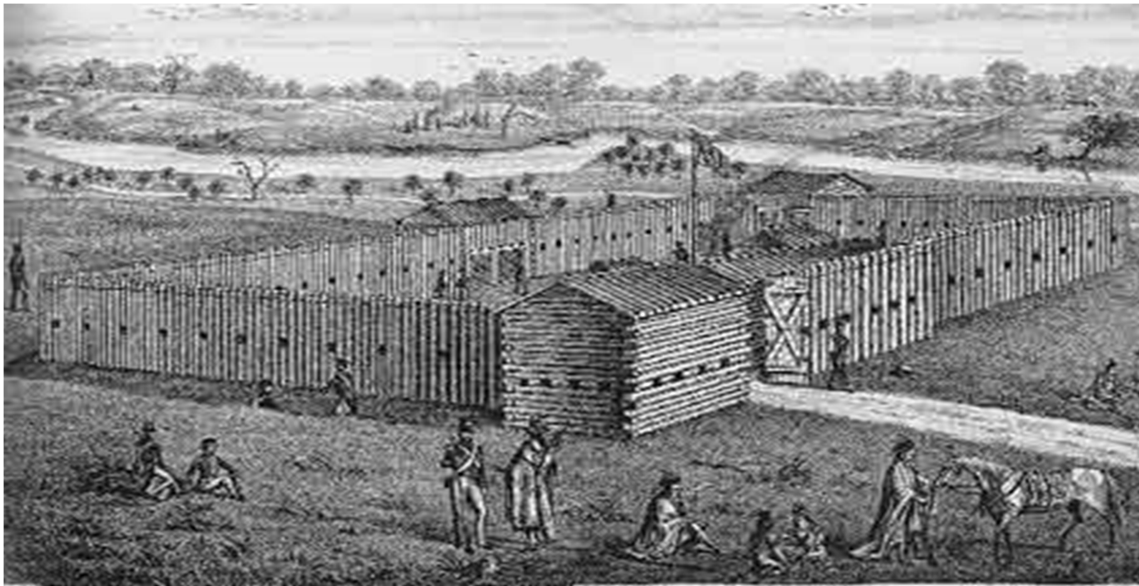
Zeichnung eines **hölzernen nordamerikanischen Forts**, wohl 19. Jahrhundert.
(Der Name des Forts und des Zeichners sind mir nicht bekannt. Internet)
